# **Faunistisches Gutachten Reptilien**

## **Vallendar K82 Hochwasseranbindung Niederwerth**

### **Endbericht**

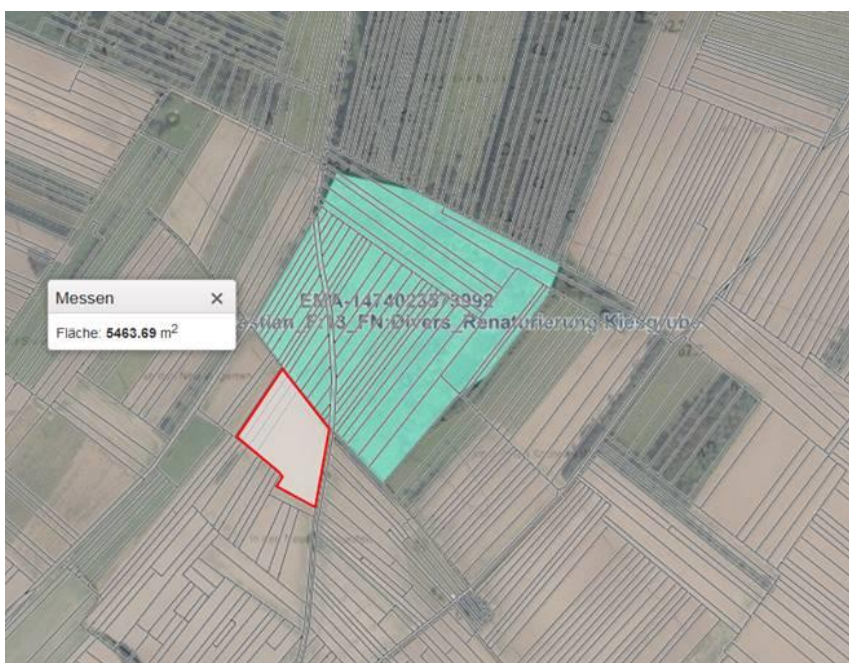
Abbildung 1: Lage des Mauereidechsenausweichhabitates

Es muss ein neuer Lebensraum für rund 50 Mauereidechsen geschaffen werden. Nach FUHRMANN (2005) bilden adulte Mauereidechsen Revier von 8 bis 50, in Extremfällen auch bis 110 m<sup>2</sup> aus. Auf einer ca. 5.000 m<sup>2</sup> großen Fläche südlich angrenzend an die Kompensationsfläche 2013\_G:St. Sebastian\_F:13\_FN:Divers\_Renaturierung Kiesgrube in der Gemarkung St. Sebastian auf der anderen Rheinseite in ca. 4 km zum Eingriffsort soll ein Mauereidechsenausweichhabitat entwickelt werden.

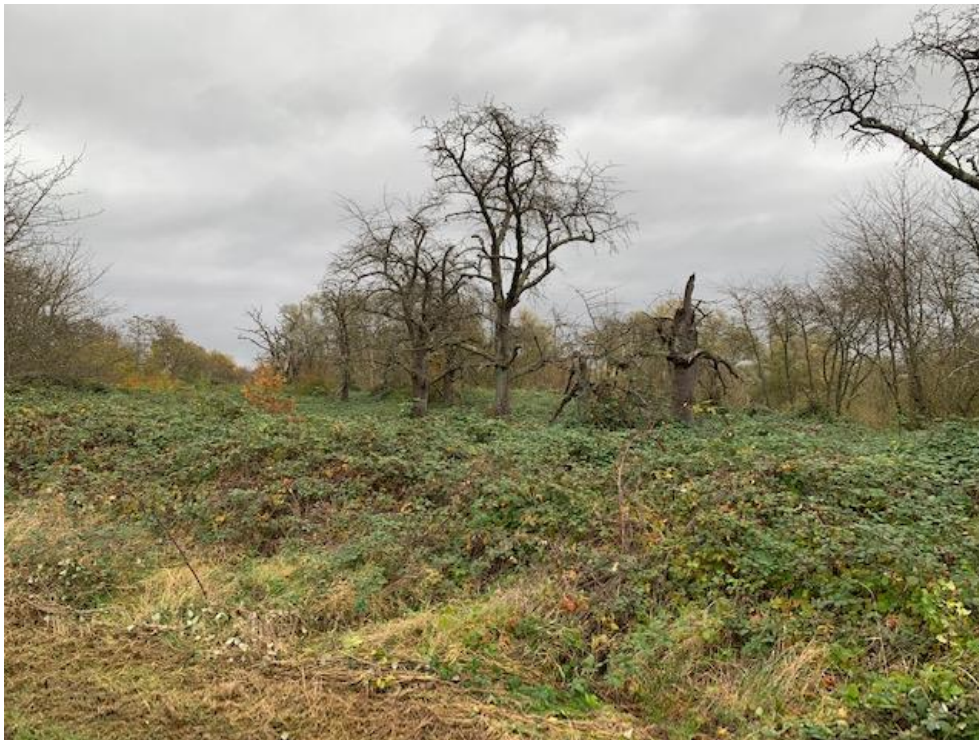
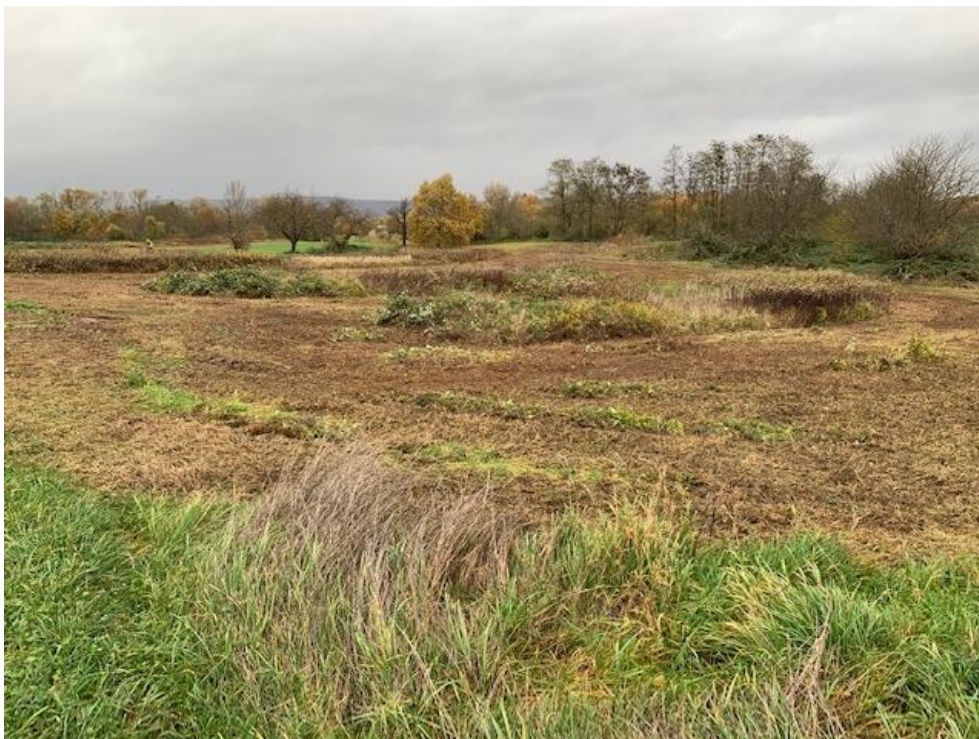
**Abbildung 2a und b: Aktuelle Ausprägung der bestehenden Kompensationsfläche**

Bei der bestehenden Kompensationsfläche handelt es sich um einen brachgefallenen Streuobstwiesenbestand. Bestandsprägend sind alte Kirschbäume. In der Strauchschicht wächst flächendeckend die Kratzbeere. Ein kleiner Abschnitt im Westen der Fläche, westlich des Wirtschaftsweges ist baumfrei. Hier entwickelt sich eine Hochstaudenfläche, dominiert von der Goldrute. Am 14.11.2023 war dieser Bereich streifenweise gemulcht.

Aufgrund der dichten Deckung der Brombeere auf über 75% der Fläche erscheint sie als aktueller Lebensraum für Reptilien nicht geeignet. Durch das Mulchen werden Saumstrukturen

geschaffen, die eine Besiedlung durch Reptilien fördern würden. Weitere Strukturen wie etwas Holzhaufen wurden bisher nicht angelegt, so dass vermutet wird, diese Fläche wurde nicht zur Förderung von Zauneidechsen angelegt.

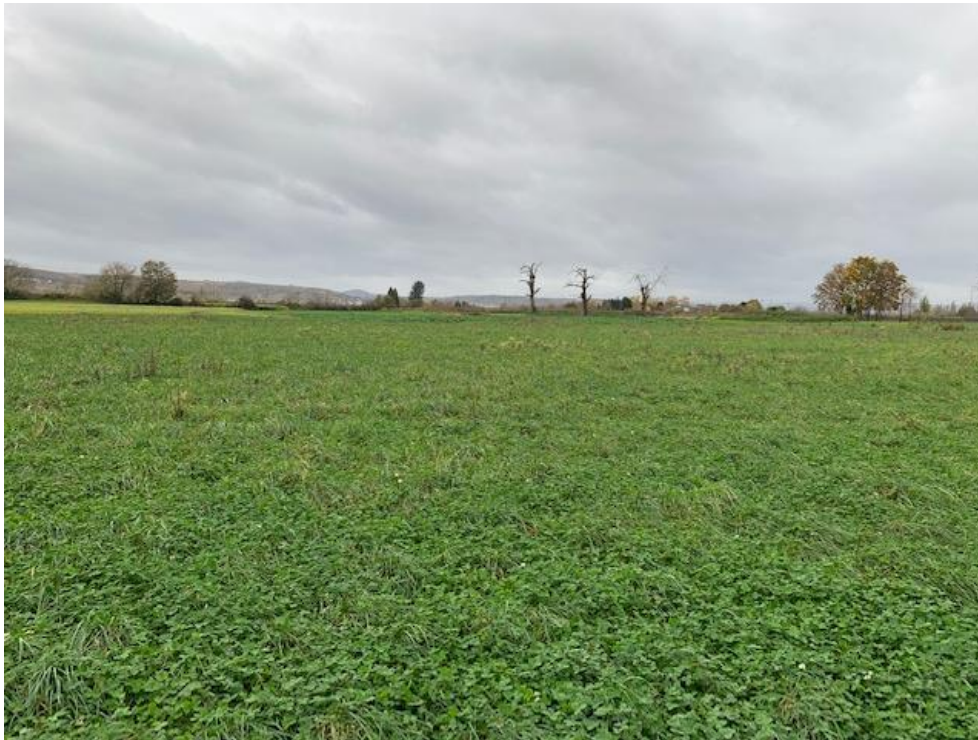
**Abbildung 3: Fläche für ein Ausweichhabitat der Mauereidechse**

Die Fläche liegt südwestlich direkt angrenzend an die Kompensationsfläche. Aktuell ist sie mit einer weißkleereichen Fettwiese bestanden. Für Reptilien geeignete Strukturen sind nicht vorhanden. Daher ist sie vermutlich reptilienfrei.

Die Flächengröße ist geeignet, um diese Fläche zu einem Mauereidechsenhabitat zu entwickeln. Folgende Maßnahmen sind erforderlich (siehe auch Planskizze):

- Abschieben von ca. 20 cm des Oberbodens
- Anlage eines Walles aus dem Oberbodenmaterial am Westrand der Fläche als Windschutz
- Pflanzung einer Strauchhecke am Westrand der Fläche als weiterer Windschutz
- Anlage von sechs Steinriegeln auf der Fläche zur Schaffung von vertikalen Strukturen
- Anlage von sechs Sandlinsen vorgelagert von der Steinriegeln als Eiablagestrukturen für Mauereidechsen
- Entwicklung von Krautsäumen von mind. 3 m Breite im Anschluss an die Sandlinsen.

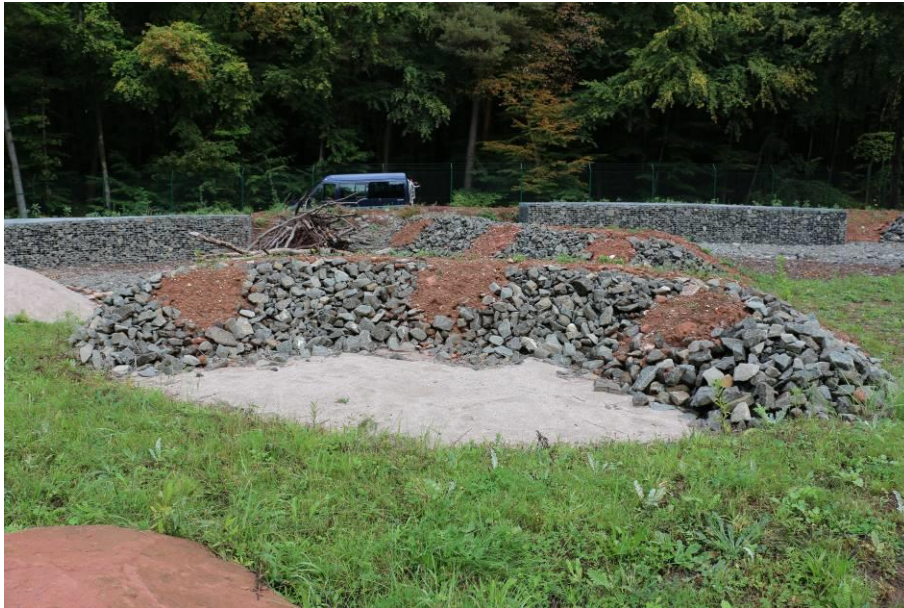
Abbildung 4: Beispiel eines Steinriegels mit vorgelagertem Sandkranz

Die Steinriegel (Steinschüttungen) müssen ca. 70 cm tief ins Erdreich reichen (Winterquartier) und etwa 70 cm höher sein als das Bodenprofil. Ihre Breite sollte ca. 1,5 m betragen. Eine Steinschüttung sollte länglich bis nierenförmig sein, von west nach ost verlaufen und eine Länge von ungefähr 5 bis 10 m haben. Die Steine (gebrochene Steine), mit denen die Grube aufgefüllt wird, sollten eine Kantenlänge von ca. 100 bis 300 mm haben. Die Steine, die oben aufgeschichtet werden, können kleiner sein, mit einer Kantenlänge von ca. 100 bis 200 mm. Südlich vor der Steinschüttung ist Sand auszubringen.

Die Nordseite der Steinschüttung kann mit anstehendem Erdreich, das durch das Ausheben der Grube für die Steinschüttung angefallen ist, hinterfüllt werden.
